การเพิ่มกำลังอัดประลัยของคอนกรีตกำลังต่ำโดยผ้าโพลีเอสเตอร์ ชิชญาส์ บุญมี¹, กิตติภูมิ รอดสิน²

Ultimate Compressive Strengthening of Low Strength Concrete by Polyester Fabric

Chichaya Boonmee¹, Kittipoom Rodsin²

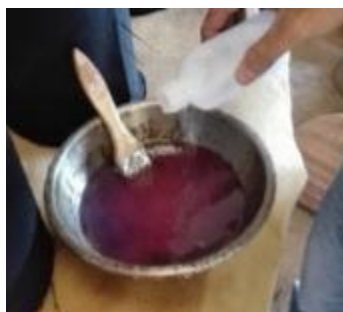
ภาพที่ 6 การผสมอีพ็อกซีเรซิน (เรซินเคลือบแข็ง) ตามอัตราส่วนที่กำหนด

วัสดุประสานที่นำมาใช้ในงานวิจัยนี้ทาง ผู้วิจัยเลือกใช้เรซินที่ผสมขึ้นด้วยอัตราส่วน 1 : 10 (เรซิน : ตัวเร่งปฏิกิริยา) ตามภาพที่ 6 ซึ่งการใช้งานเรซินในแต่ละครั้งต้องใช้ให้หมดภายในเวลา ครั้งชั่วโมง

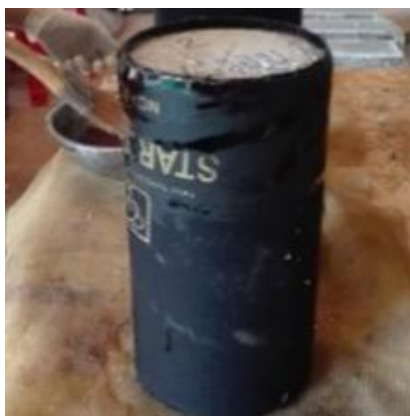
ภาพที่ 7 การเตรียมตัวอย่างที่พันผ้าเสริมกำลังเรียบร้อยแล้ว

การเสริมกำลังคอนกรีตทำได้โดยการทำเรซินลงไปบนผิวคอนกรีตให้ชุ่ม แล้วนำผ้าโพลีเอสเตอร์ที่ตัดเตรียมไว้มาพันให้แน่น แล้วทำเรซินทับอีกชั้นจนเรซินเคลือบทั่วผิวของตัวอย่าง ทำแบบนี้ไปจนครบรอบของการพันที่ต้องการตามภาพที่ 7 โดยการพันรอบขึ้นตัวอย่างจะใช้น้ำตามขนาดของก้นตัวอย่าง และพันซ้อนทับแบบต่อเนื่องตามจำนวนชั้นที่ระบุไว้ในการทดสอบ
