การจำแนกลักษณะภูมิสารสนเทศและการเปลี่ยนแปลงพื้นที่ชายฝั่งทะเล บริเวณจังหวัดประจวบคีรีขันธ์ ระหว่างปี 2521-2561

Geomorphological Classification and the Coastal change in Prachuap Khiri Khan Province during 1978 – 2018

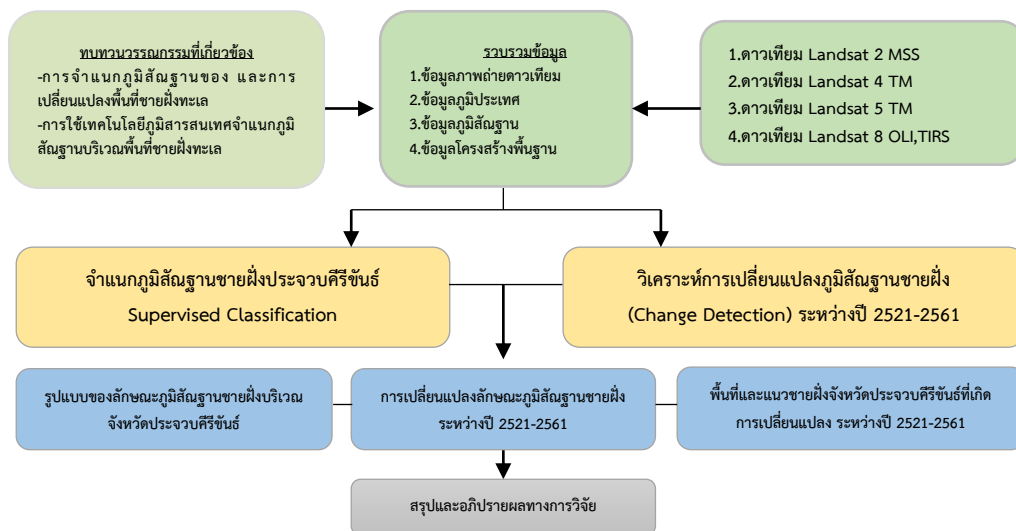
รูปที่ 2 ขั้นตอนการศึกษา

ผลลัพธ์ที่ได้จะแสดงเป็นสัดส่วนรูปแบบภูมิสารสนเทศของแต่ละชนิดในแผนที่ ซึ่งแสดงรูปแบบการเปลี่ยนแปลงภูมิสารสนเทศ และพื้นที่ที่ถูกกัดเซาะชายฝั่ง ตั้งแต่ปี 2521 ถึง 2561 พร้อมกับตารางเปรียบเทียบการเปลี่ยนแปลง (Change Detection) ซึ่งได้จากการวิเคราะห์ Tabulate area ใน ArcMap 10.4 ขั้นตอนการศึกษาแสดงรูปที่ 2

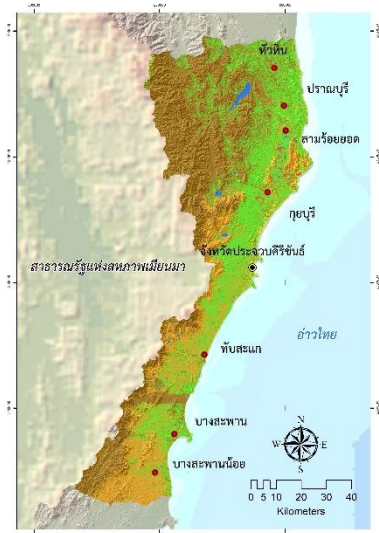
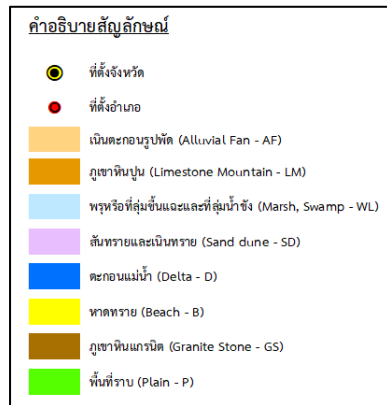
รูปที่ 3 แผนที่ลักษณะภูมิฐานบริเวณจังหวัดประจวบคีรีขันธ์ ในปี 2521-2561 จากการวิเคราะห์ด้วยเทคนิคการจำแนกแบบกำกับดูแล

จากการประมวลผลภาพถ่ายดาวเทียม 3 ช่วงเวลา พบว่าปรากฏภูมิสถานมีพื้นที่ราบ (P) มากที่สุด แสดงสีเขียวในแผนที่ (รูปที่ 3) มีเนื้อที่ 3,840.14, 3,839.59 และ 3,835.42 ตร.กม. ตามลำดับ (ตารางที่ 2) เนื่องจากพื้นที่ส่วนมาก อยู่ภายในแผ่นดินไม่ติดกับบริเวณชายฝั่งทะเลจึง ทำให้ได้รับผลกระทบจากการกัดเซาะชายฝั่งน้อย

หรือไม่ได้รับผลกระทบเลย การเกิดพื้นที่ราบเป็น บริเวณกว้างเนื่องจากการเกิดกระบวนการพัดพา ตะกอนจากเทือกเขาหินแกรนิต และหินปูนมา โดยกระบวนการของทางน้ำ ส่วนภูมิสถาน บริเวณชายฝั่งปรากฏพื้นที่ลดลงตลอดช่วงเวลา ได้แก่ ภูมิสถานของหาดทราย (B) คือ 28.21, 26.90 และ 23.71 ตร.กม. ตามลำดับ และภูมิ สันฐานปากแม่น้ำ (D) คือ 8.16, 7.64 และ 5.12 ตร.กม. ตามลำดับ โดยแสดงเป็นแผนที่ดังรูปที่ 3 และสัดส่วนภูมิสถานดังตารางที่ 2
